①【基本データ】

建築場所	名古屋市
実証開始時期	令和3年9月
建築面積	107.04m <sup>2</sup>
構造	木造 2階建て

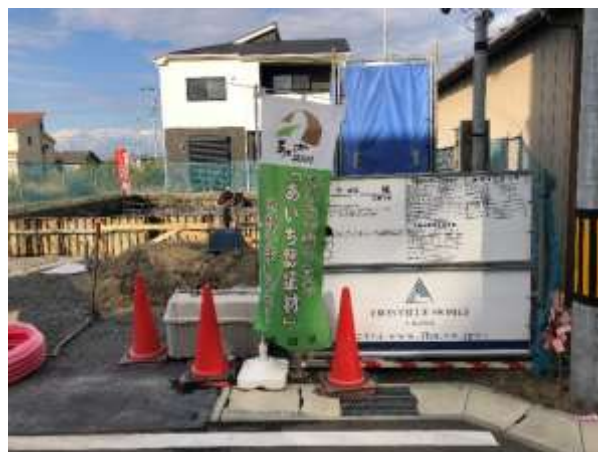
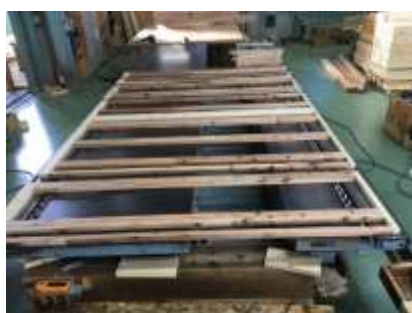
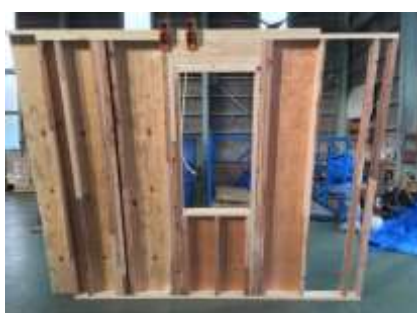
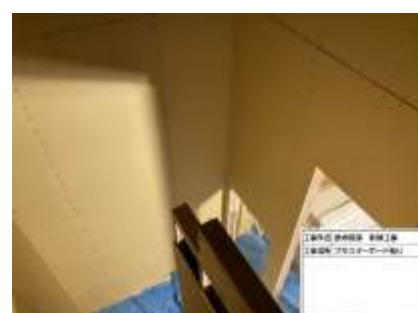
②【基本データ】

建築場所	稲沢市
実証開始時期	令和3年11月
建築面積	101.59m <sup>2</sup>
構造	木造 2階建て

利点	課題
① 県産 2×4 材の調達	・外国産材は色々な要因により価格が変動し、安定供給が困難だが、国産材なら価格と供給の安定性が期待できる	・配送コストの増加
② パネル施工	・スタッドの反りは良くなった	—
③ 現場施工	・反りが少なく施工は楽。ただし作業時間が短縮されるほどではない	・施工自体に問題はないが、お客様が見学する際に、ジョイント部分の見た目(見慣れなさ)や節の大きさにより、悪い印象を与えることがある。
④ 内装壁材の施工	・柱を削る手間が減る。ただし施工の時間に大きくは影響しない

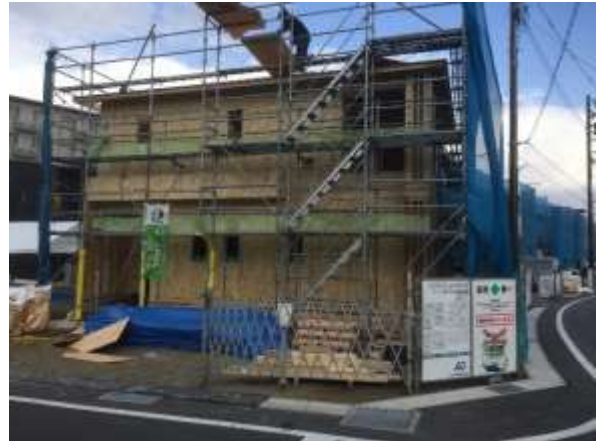
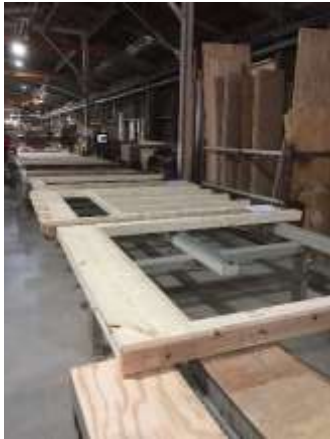
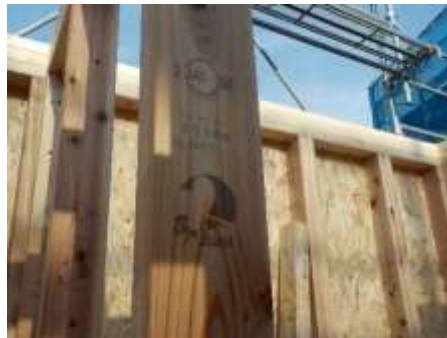
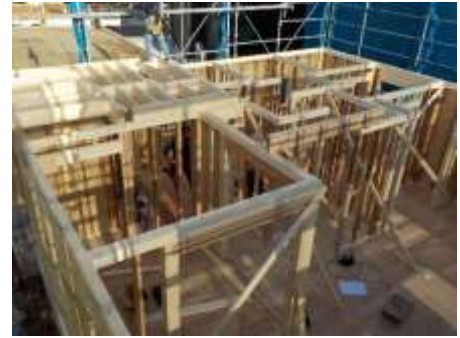
③【基本データ】

建築場所	刈谷市
実証開始時期	令和3年12月
建築面積	117.04m <sup>2</sup>
構造	木造 2階建て

利点	課題
① 県産 2×4 材の調達	<ul style="list-style-type: none"> <li>・ 県内森林活性化に寄与する</li> <li>・ 外国産材に比べ精度が良く安価</li> <li>・ 現在は国産材に比べ県産材は安価</li> </ul>	<ul style="list-style-type: none"> <li>・ コスト面において、外国産材や国産材と価格競争できるかどうか</li> <li>・ 供給量の確保</li> </ul>
② パネル施工	<ul style="list-style-type: none"> <li>・ 精度が良い</li> </ul>	<ul style="list-style-type: none"> <li>・ 材質が SPF と比べ柔らかい</li> </ul>
③ 現場施工	<ul style="list-style-type: none"> <li>・ 長尺パネルで、外国産材に比べ反りが少なく精度が高い</li> </ul>	<ul style="list-style-type: none"> <li>・ 樹種により硬さが違うため、くぎ打ちの調整が必要</li> </ul>
④ 内装壁材の施工	<ul style="list-style-type: none"> <li>・ 長尺パネルで、外国産材に比べ反りが少なく精度が高い</li> </ul>	<ul style="list-style-type: none"> <li>・ 樹種により硬さが違うため、くぎ打ちの調整が必要</li> </ul>

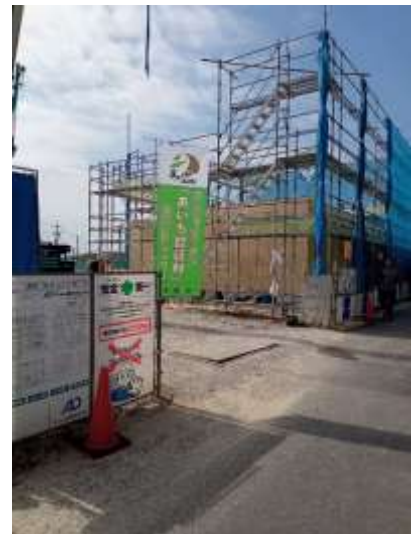
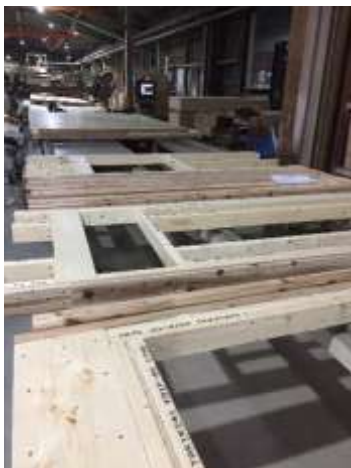
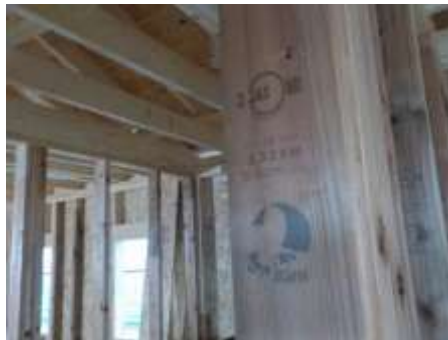
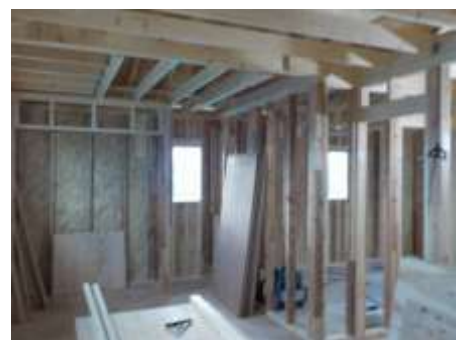
④【基本データ】

建築場所	豊田市
実証開始時期	令和3年10月
建築面積	143.06m <sup>2</sup>
構造	木造 2階建て

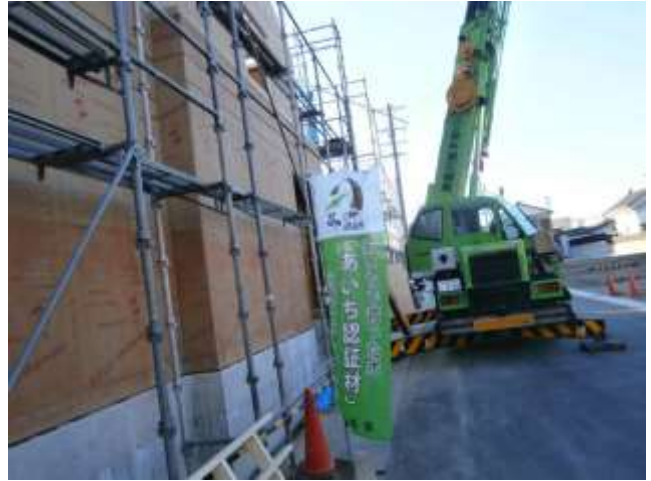
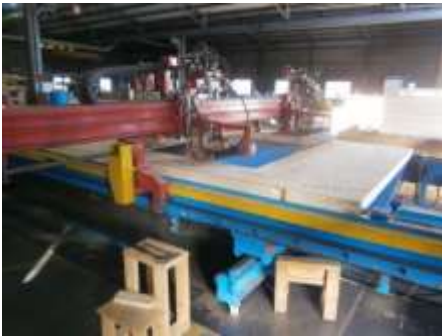
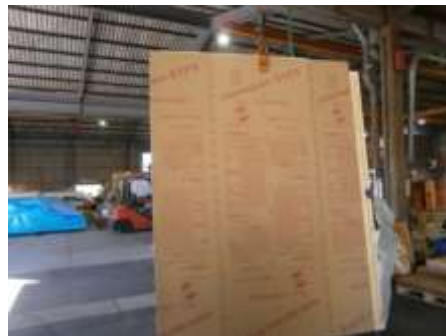
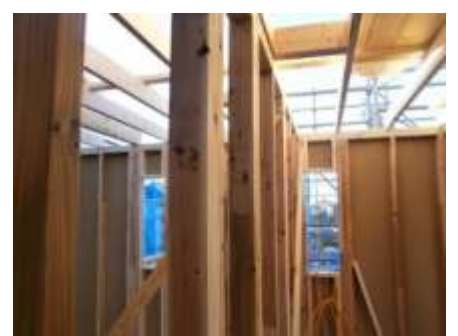
⑤【基本データ】

建築場所	岩倉市
実証開始時期	令和3年12月
建築面積	105.08m <sup>2</sup>
構造	木造 2階建て

利点	課題
① 県産 2×4 材の調達	<ul style="list-style-type: none"> <li>・外国産材に比べ安価</li> <li>・材の反り、ひねりが少ない</li> </ul>	<ul style="list-style-type: none"> <li>・納入までに時間がかかる</li> <li>・調達先が少ない</li> </ul>
② パネル施工	<ul style="list-style-type: none"> <li>・反り、ひねりが少ないために選別がほぼ必要なく、作業効率上がる</li> </ul>	<ul style="list-style-type: none"> <li>・普段 SPF を使っているので県産材との入れ替えが必要になった。</li> <li>・普段在庫している合わせ柱や受け柱も新たに制作が必要となった</li> </ul>
③ 現場施工	<ul style="list-style-type: none"> <li>・なし</li> </ul>	<ul style="list-style-type: none"> <li>・フィンガージョイントの見た目を気にするお客様がいる（フィンガージョイントが見慣れないため）</li> </ul>
④ 内装壁材の施工	<ul style="list-style-type: none"> <li>・反りが少ないためボード貼りの手間が減る</li> </ul>	<ul style="list-style-type: none"> <li>・SPF より硬いので多少ボードビスが入りにくい</li> </ul>

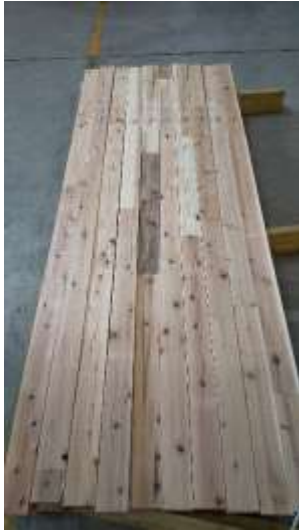
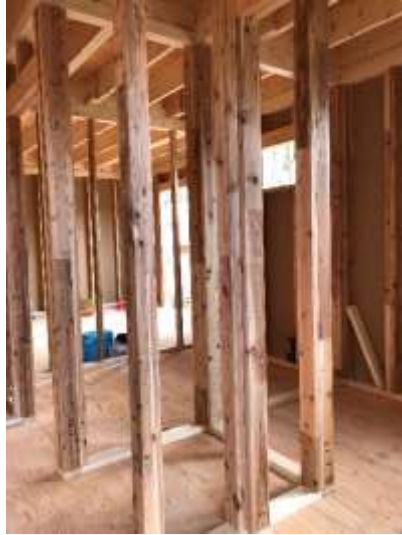
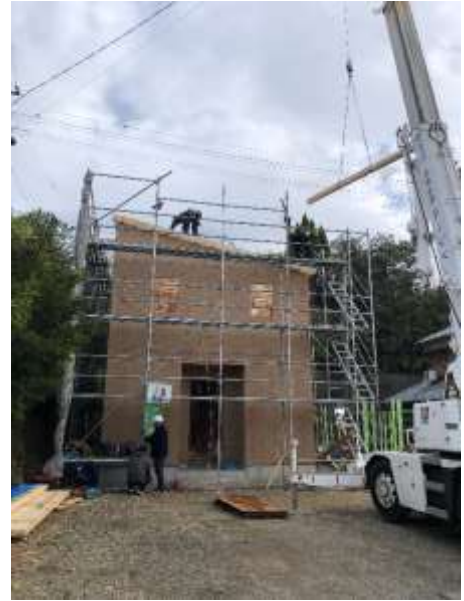
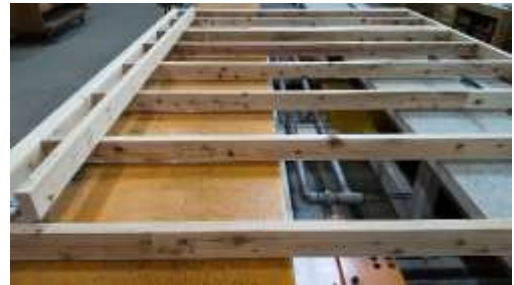
### ⑥【基本データ】

建築場所	高浜市
実証開始時期	令和3年12月
建築面積	101.04m <sup>2</sup>
構造	木造 2階建て

利点	課題
① 県産 2×4 材の調達	<ul style="list-style-type: none"> <li>県内からの調達はコスト面、品質管理面等で利点が多い</li> </ul>	<ul style="list-style-type: none"> <li>パネル工場、工務店、一般ユーザーへの県産材のPR不足</li> <li>安定した量の確保と品質、価格優位性の発揮</li> </ul>
② パネル施工	<ul style="list-style-type: none"> <li>フィンガージョイントを施しているため、反り、曲がりが少なく生産不残留りが向上する</li> </ul>	<ul style="list-style-type: none"> <li>くぎの保持力が若干低いため専用のくぎが必要</li> </ul>
③ 現場施工	<ul style="list-style-type: none"> <li>パネル組付けのため精度が確保されているので現場での支障がない</li> </ul>	<ul style="list-style-type: none"> <li>くぎの保持力が心配なので専用くぎを使用するか、増打ちが必要</li> </ul>
④ 内装壁材の施工	<ul style="list-style-type: none"> <li>フィンガージョイントにより精度の確保が図られ仕上がり向上する</li> </ul>	<ul style="list-style-type: none"> <li>ボードビスの保持力が若干心配のため、長めのビスを用意する必要がある</li> </ul>

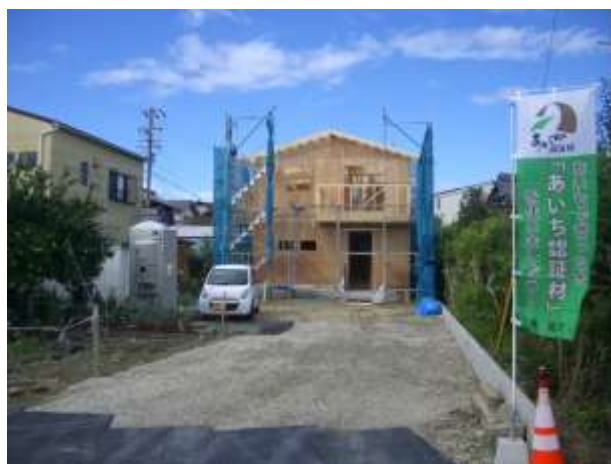
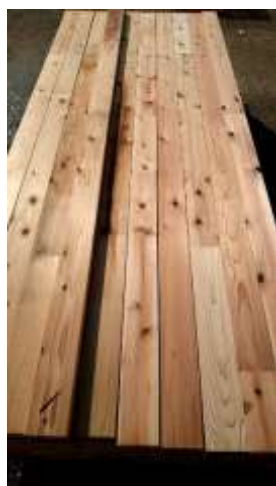
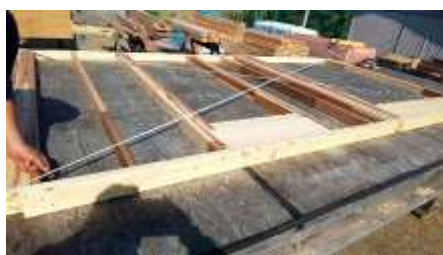
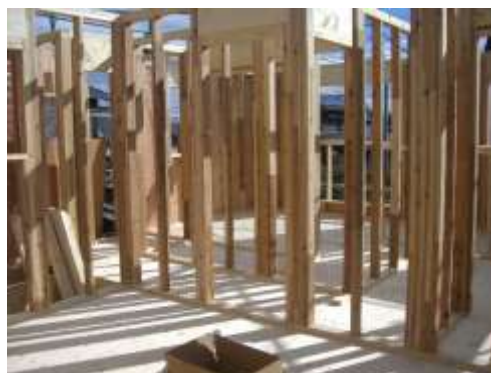
⑦【基本データ】

建築場所	西尾市
実証開始時期	令和3年11月
建築面積	104.34m <sup>2</sup>
構造	木造 2階建て

利点	課題
① 県産 2×4 材の調達	<ul style="list-style-type: none"> <li>・ 集成なので部材のロスや狂い等によるクレームが起こりにくい</li> <li>・ 輸入材ではないので海運事情や為替に左右されず、事務手続きもないので納品のリードタイムも安定的</li> </ul>	<ul style="list-style-type: none"> <li>・ 供給量の安定が担保されるかどうか</li> <li>・ 204 材以外の 206 材 208 材 210 材といった他のアイテムの生産体制が構築できるかどうか</li> <li>・ 現状、価格も安定しているとは言えない</li> </ul>
② パネル施工	<ul style="list-style-type: none"> <li>・ 材の寸法に狂いはなく、曲がりや反り等もほぼなく、想定通りの施工時間と生産量が達成できる</li> <li>・ 材を微調整する必要がないので職方のストレスの軽減につながる</li> </ul>	<ul style="list-style-type: none"> <li>・ 施工の人工と時間はほぼ正確に読めるが、細かい集成材なのでくぎ打ちの際に若干割れる頻度が多い</li> </ul>
③ 現場施工	<ul style="list-style-type: none"> <li>・ SPF 材と比べて特段の不具合は見られないことから、時間的な制約が大きい現場での施工時間の正確な計画と作業が期待できる</li> </ul>	<ul style="list-style-type: none"> <li>・ くぎ打ちの際に若干割れが目立つ部分がある</li> <li>・ 杉材で細かい集成材なので、慣れが必要</li> </ul>
④ 内装壁材の施工	<ul style="list-style-type: none"> <li>・ 材の寸法精度が正確なので微調整がほぼ不要で施工時間の短縮が期待できる</li> </ul>	<ul style="list-style-type: none"> <li>・ 材の特性上やむを得ないが、ビス等の施工時にはやや割れが目立つ部材もあった</li> </ul>

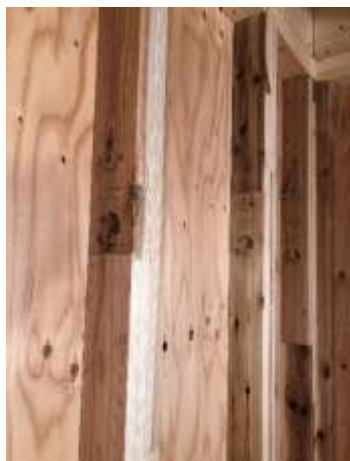
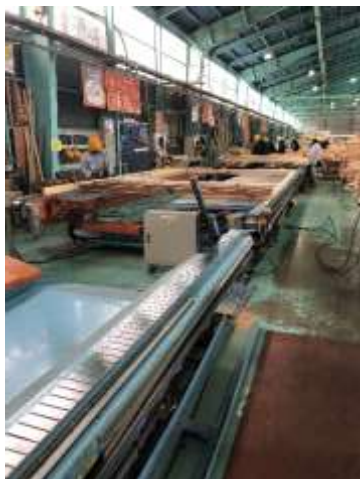
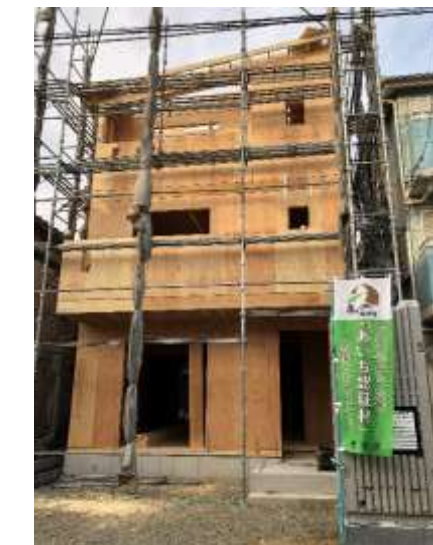
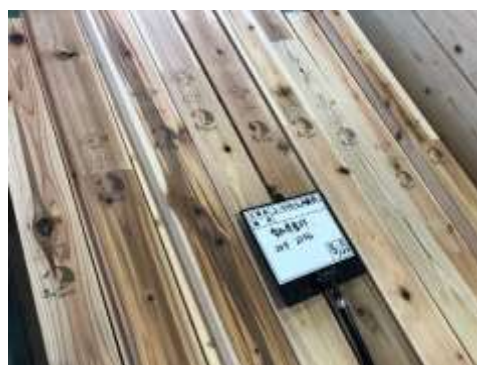
⑧【基本データ】

建築場所	北名古屋市
実証開始時期	令和3年10月
建築面積	125.89m <sup>2</sup>
構造	木造 3階建て

利点	課題
① 県産 2×4 材の調達	・本事業においてはパネル会社からの案内により支障なく行えた	・必要な量を必要時に供給してもらえる体制が不透明 ・安定的な価格が必要
② パネル施工	・精度が良い	・大きな節があるため、選別の時間が多少必要
③ 現場施工	・精度が良い	・節にくぎ打ちしてしまうと割れや打ち損じにつながるため、注意が必要
④ 内装壁材の施工	・精度が良く、施工しやすい	・ビスのめり込み具合、節を避けたビス打等石膏ボードを張る際には節の位置に気をつける必要がある

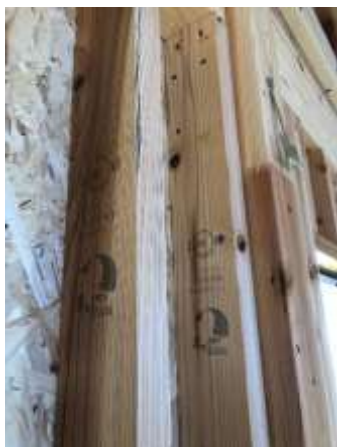
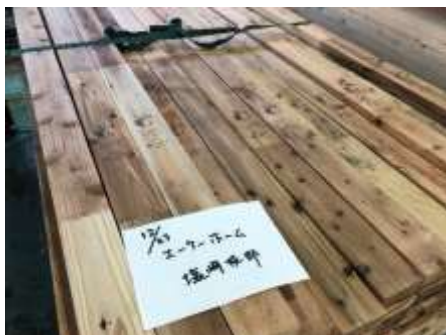
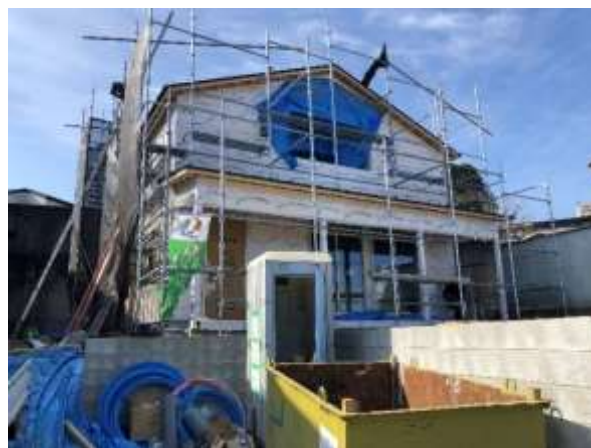
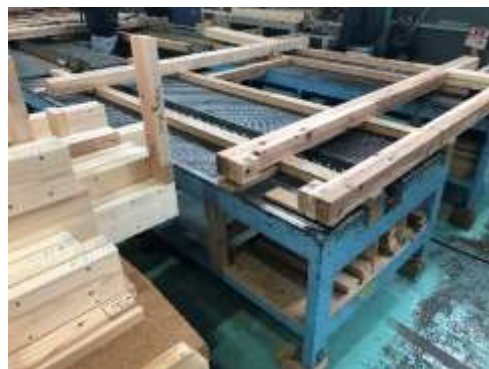
⑨【基本データ】

建築場所	豊明市
実証開始時期	令和4年1月
建築面積	86.94m <sup>2</sup>
構造	木造 2階建て

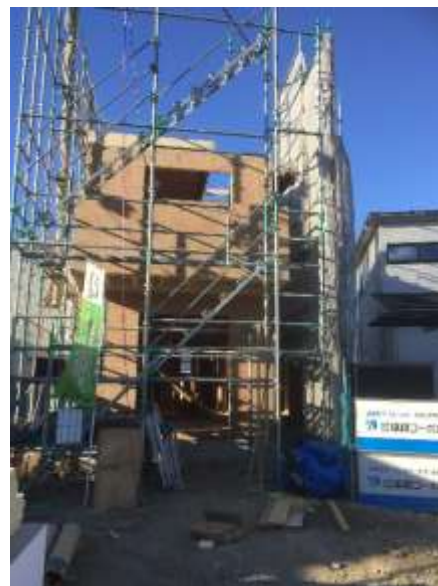
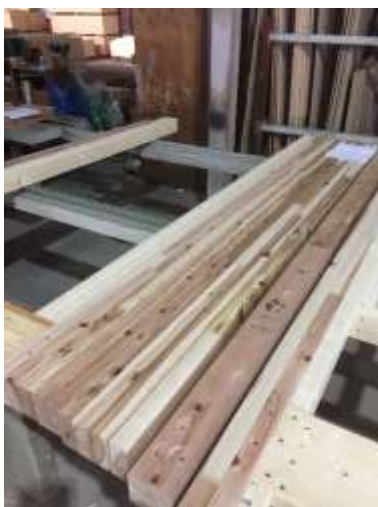
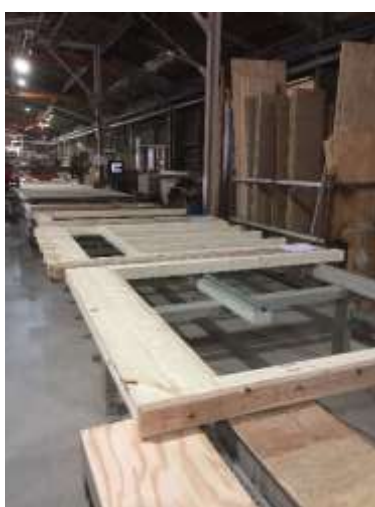
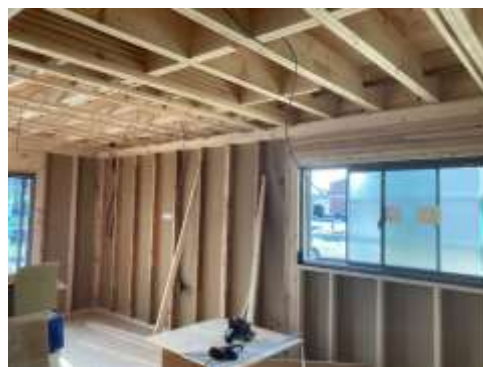
⑩【基本データ】

建築場所	名古屋市
実証開始時期	令和3年11月
建築面積	101.04m <sup>2</sup>
構造	木造 2階建て

利点	課題
① 県産 2×4 材の調達	<ul style="list-style-type: none"> <li>・ 県内森林活性化に寄与する</li> <li>・ 外国産材に比べ精度が良く安価</li> <li>・ 現在は国産材に比べ県産材は安価</li> </ul>	<ul style="list-style-type: none"> <li>・ コスト面において、外国産材や国産材と価格競争できるのかどうか</li> <li>・ 供給量の確保</li> </ul>
② パネル施工	<ul style="list-style-type: none"> <li>・ 精度が良い</li> </ul>	<ul style="list-style-type: none"> <li>・ 材質が SPF と比べ柔らかい</li> </ul>
③ 現場施工	<ul style="list-style-type: none"> <li>・ 外国産材と比較してあまり差を感じなかった</li> </ul>	<ul style="list-style-type: none"> <li>・ 外国産材と比較してあまり差を感じなかった</li> </ul>
④ 内装壁材の施工	<ul style="list-style-type: none"> <li>・ 外国産材と比較してあまり差を感じなかった</li> </ul>	<ul style="list-style-type: none"> <li>・ 外国産材と比較してあまり差を感じなかった</li> </ul>

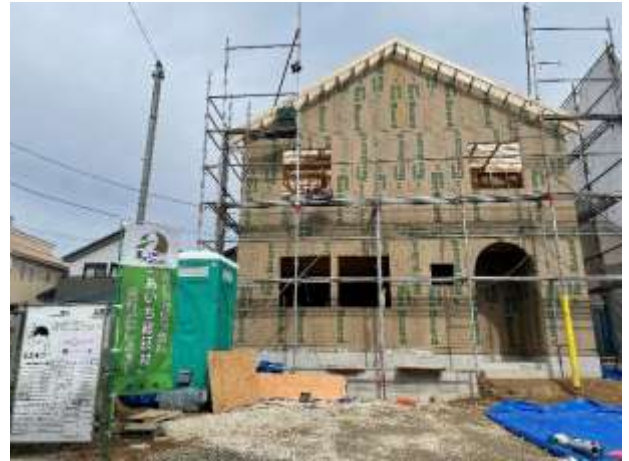
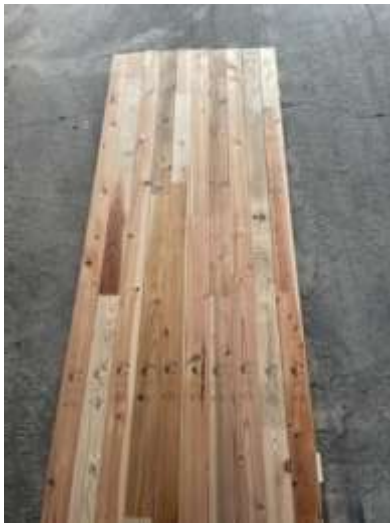
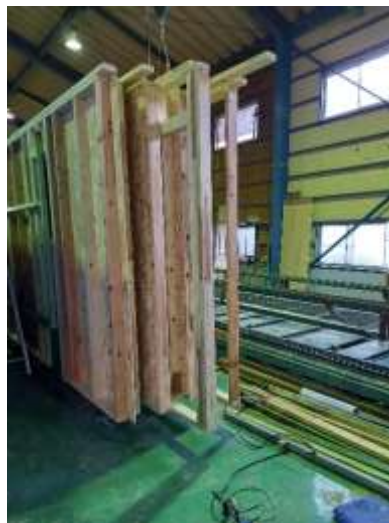
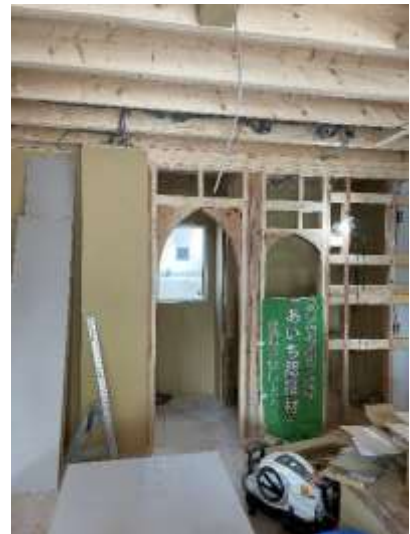
⑪【基本データ】

建築場所	額田郡
実証開始時期	令和3年10月
建築面積	138.72m <sup>2</sup>
構造	木造 2階建て

利点	課題
① 県産 2×4 材の調達	・ 輸入材に比べて仕入れのタイミングを計りやすい	・ 知名度が足りない。 ・ PR 活動が必要
② パネル施工	・ ねじれが少ない	・ 節が多い
③ 現場施工	・ 寸法精度が良いため、余計な削り作業がなくなった	・ なし
④ 内装壁材の施工	・ ボード貼り面に反りがなかったため、石膏ボードがまっすぐ貼れた	・ 節が多いため、ブロッキングなどでカットしたときに端部が欠けてしまうことがあった

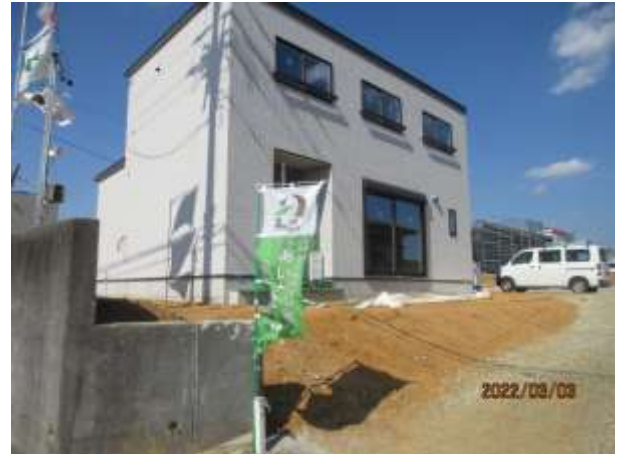
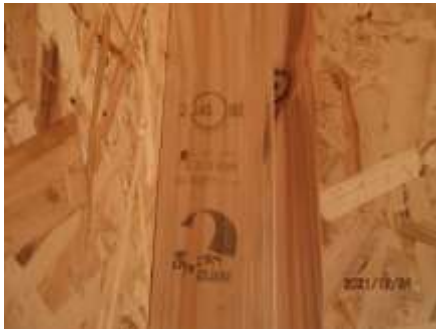
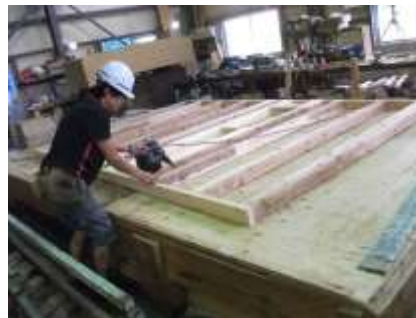
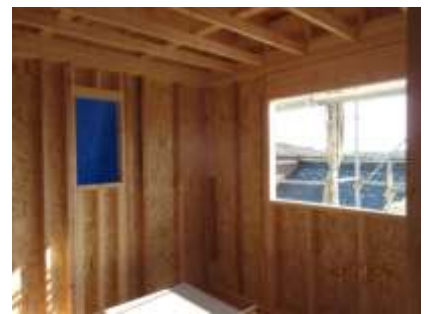
⑫【基本データ】

建築場所	豊橋市
実証開始時期	令和3年12月
建築面積	106.00m <sup>2</sup>
構造	木造 2階建て

利点	課題
① 県産 2×4 材の調達	<ul style="list-style-type: none"> <li>・寸法精度は良い</li> </ul>	<ul style="list-style-type: none"> <li>・価格面で折り合いがつかない</li> <li>・知名度がない</li> <li>・規格が 204 のみなので、縦枠材でしか使えない</li> </ul>
② パネル施工	<ul style="list-style-type: none"> <li>・寸法精度が良い</li> </ul>	<ul style="list-style-type: none"> <li>・節がある</li> </ul>
③ 現場施工	<ul style="list-style-type: none"> <li>・なし</li> </ul>	<ul style="list-style-type: none"> <li>・なし</li> </ul>
④ 内装壁材の施工	<ul style="list-style-type: none"> <li>・寸法精度が良いので壁紙クロス のねじれ、割れ等が発生しにくい</li> </ul>	<ul style="list-style-type: none"> <li>・節部分が硬く、ボードビスが打てないことがあった</li> </ul>
